Evaluación de riesgo

de la infraestructura ante el cambio climático

Puente sobre Río Tempisque
Ruta 21, Liberia, Guanacaste.

San José, Costa Rica, Febrero de 2020.

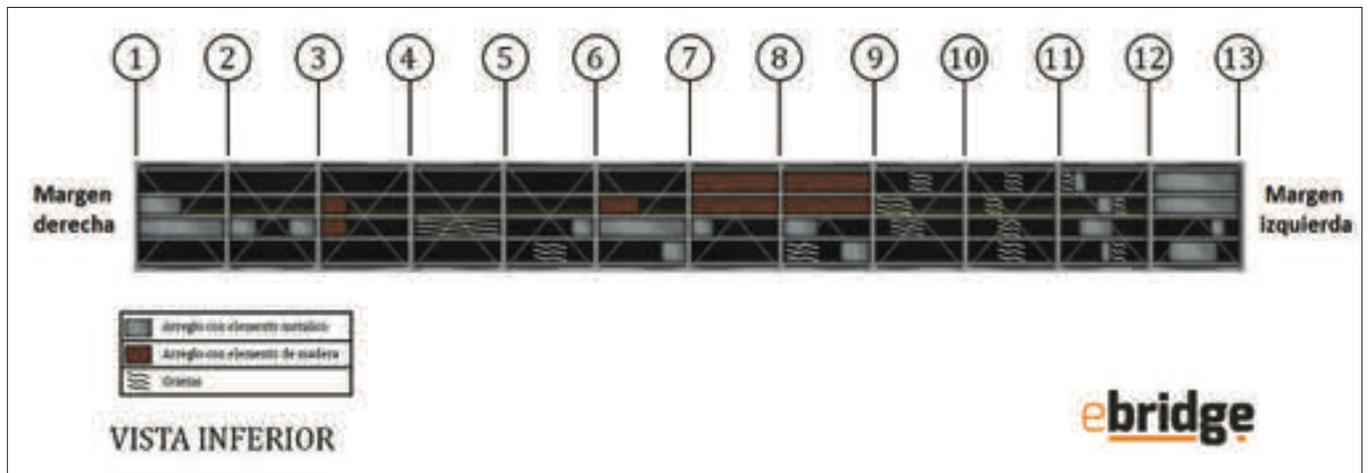
La losa podría sufrir un desprendimiento importante que genere huecos que imposibiliten el paso de vehículos.

Figura 7. Ubicación de defectos principales en la losa

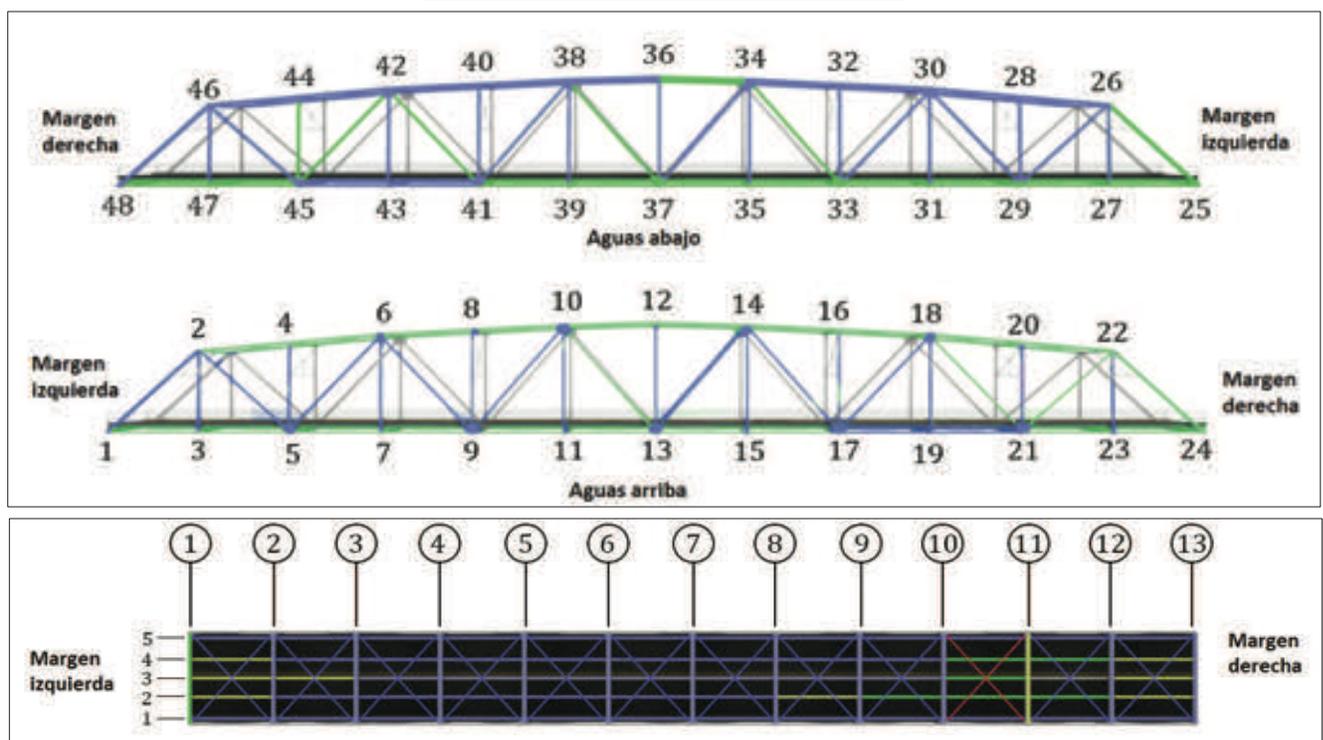
Figura 8. Modelo tridimensional que muestra el estado del puente por oxidación

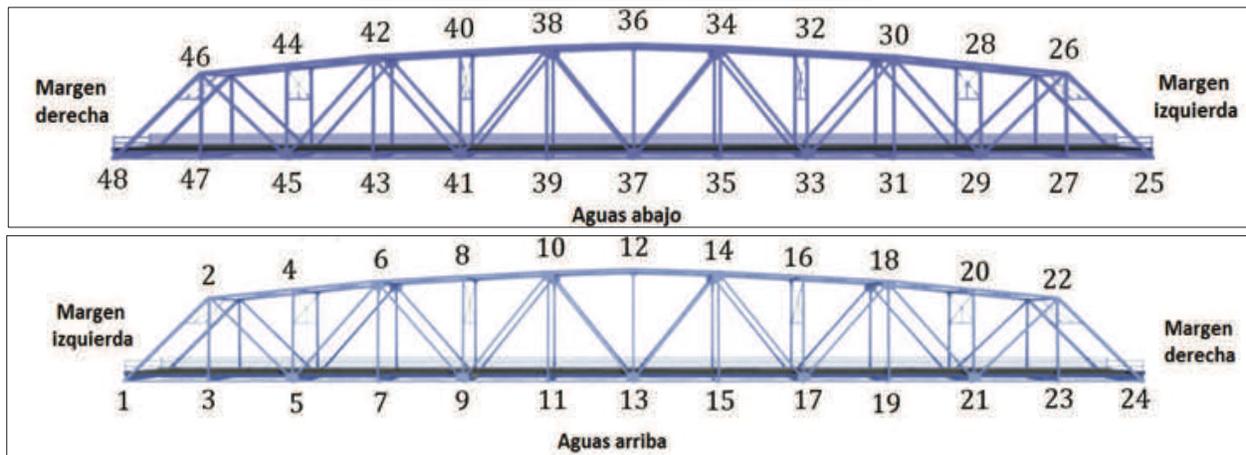
Figura 9. Modelación tridimensional que muestra el estado del puente por corrosión

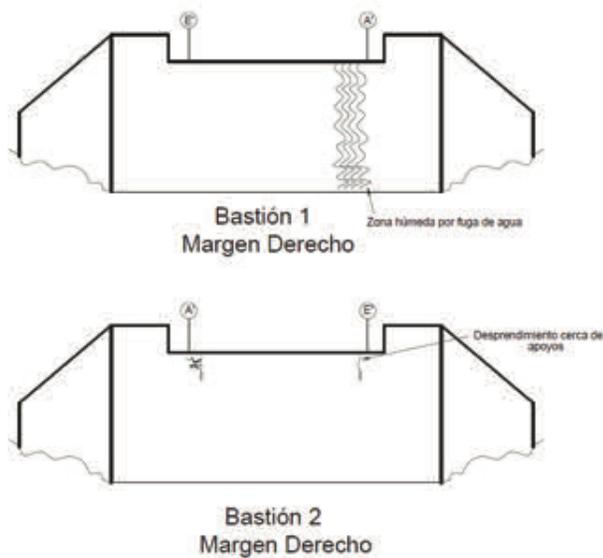
Figura 10. Defectos en subestructura

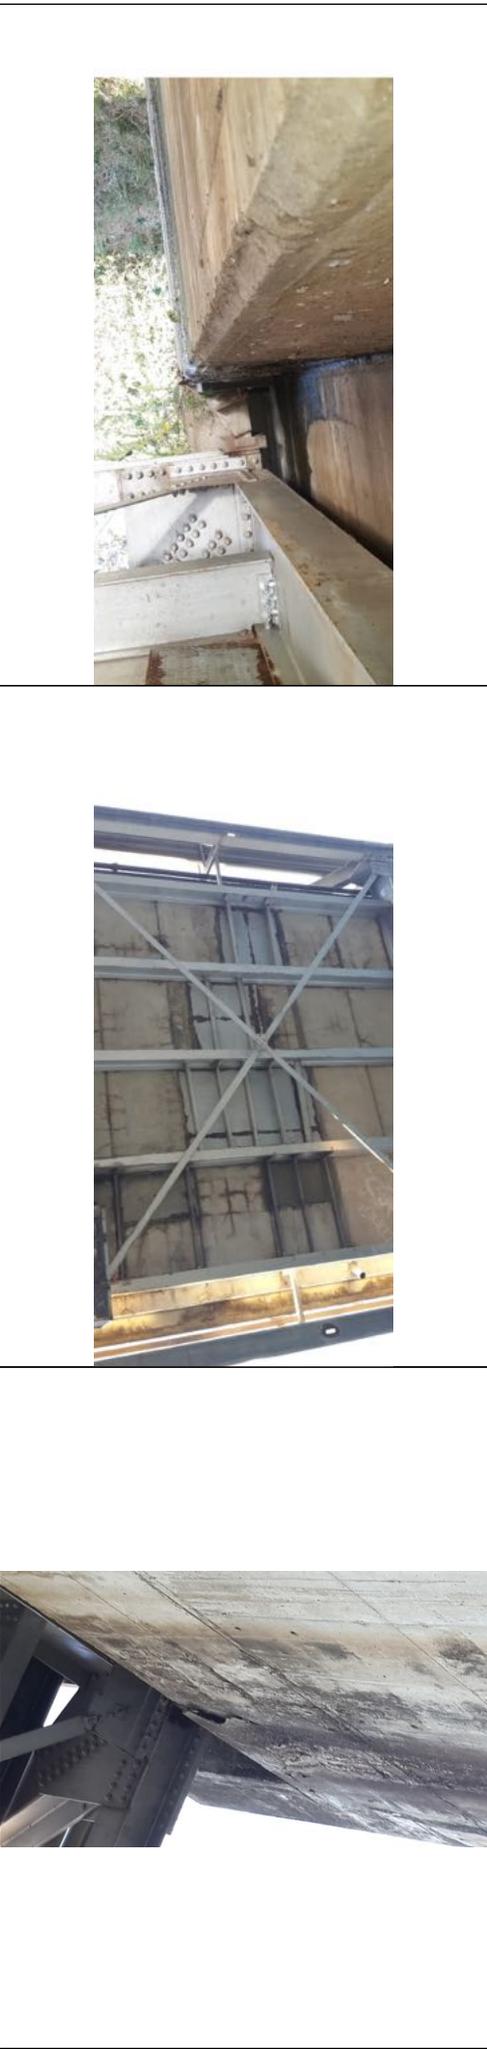
NOTA		AGRIETAMIENTO BAJO APOYO DE CERCHA DE PUENTE		DÍA		MES		AÑO	
				27		4		2014	
No.		4		UBICACIÓN		BARANDA DE ACERO		No.	
				NOTA		PARCHES METÁLICOS EN LOSA DE CONCRETO		DÍA	
								27	
								MES	
								4	
								AÑO	
								2014	
No.		5		UBICACIÓN		ARRIOSTRES		No.	
				NOTA		INCLINACIÓN DE APOYO MÓVIL EN BASTIÓN		DÍA	
								27	
								MES	
								2	
								AÑO	
								2014

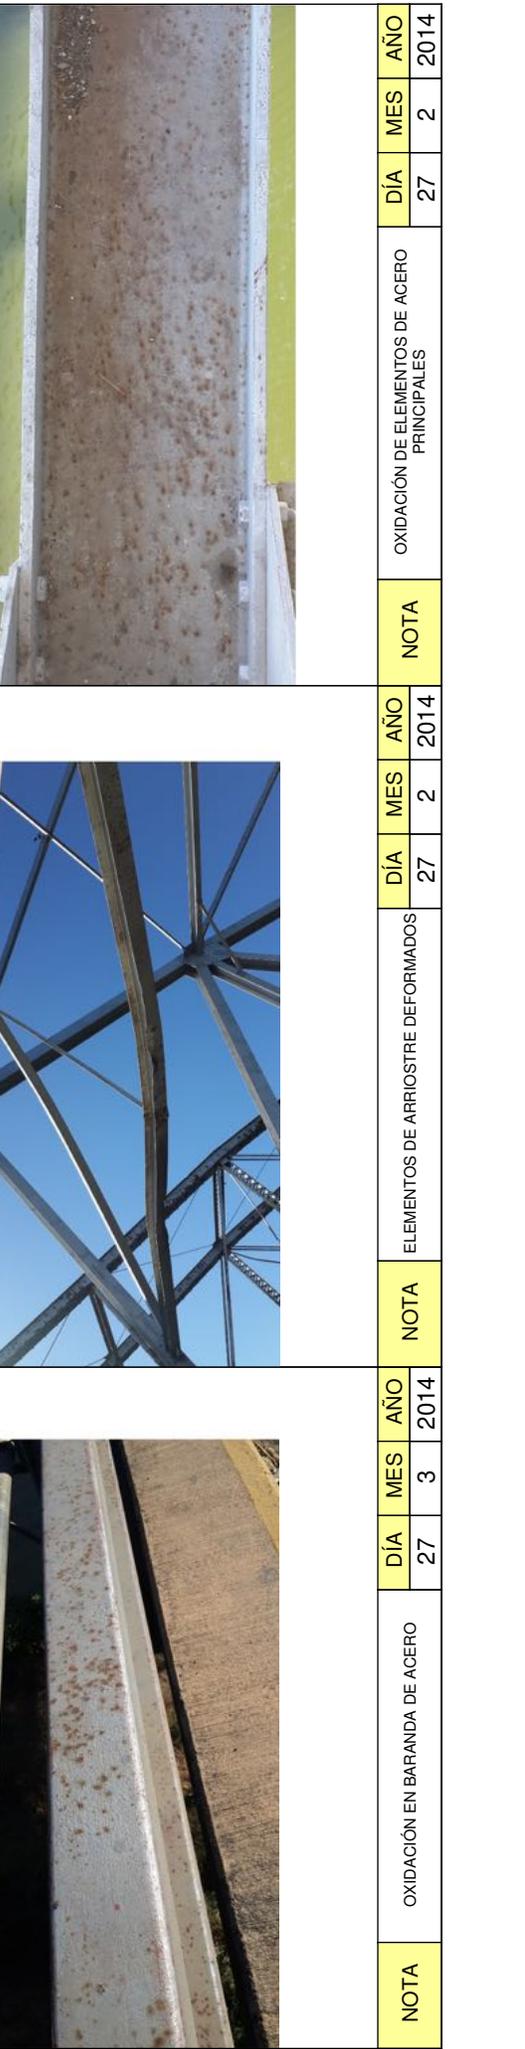
NOTA		OXIDACIÓN EN BARANDA DE ACERO		DÍA		MES		AÑO	
				27		3		2014	
No.		6		UBICACIÓN		PIEZAS DE CERCHA DE ACERO		No.	
				NOTA		ELEMENTOS DE ARRIOSTRE DEFORMADOS		DÍA	
								27	
								MES	
								2	
								AÑO	
								2014	
No.		6		UBICACIÓN		OXIDACIÓN DE ELEMENTOS DE ACERO PRINCIPALES		DÍA	
								27	
								MES	
								2	
								AÑO	
								2014

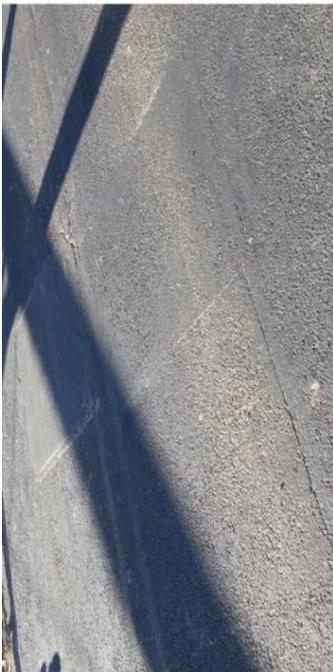
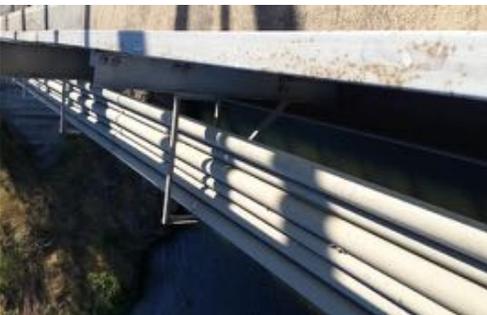
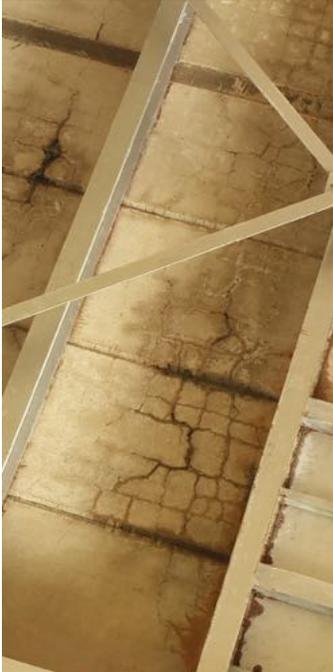
NOTA	AGRIETAMIENTO EN SUPERFICIE DE RUEDO		DÍA	MES	AÑO	TUBERÍAS SUJETAS AL PUENTEEN BUEN ESTADO		DÍA	MES	AÑO	GRIETAS EN LOSA DE COCNETO		DÍA	MES	AÑO
			27	2	2014	ESTADO		27	2	2014	NOTA		27	2	2014

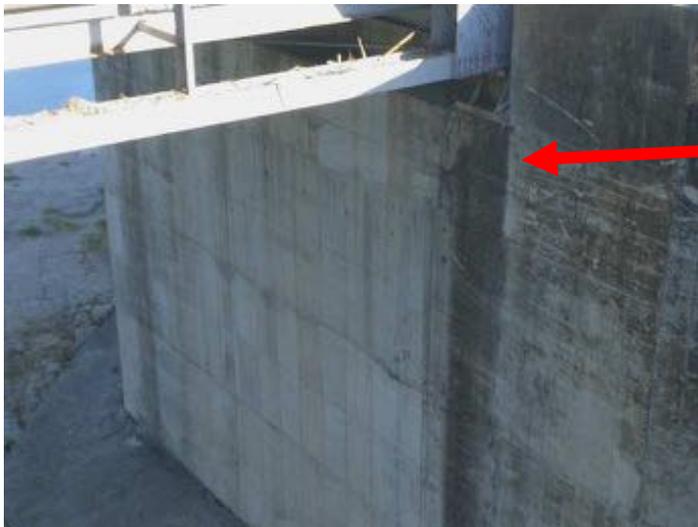
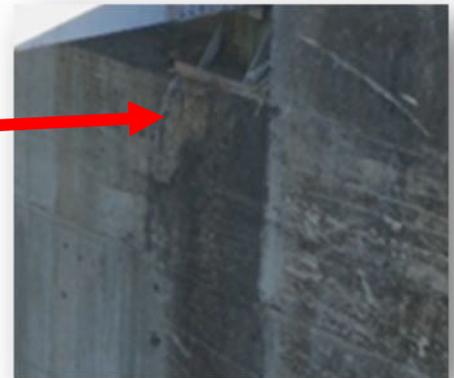
Fotografía 4. Bastión Norte se observan marcas de escorrentía superficial por falta de drenajes.

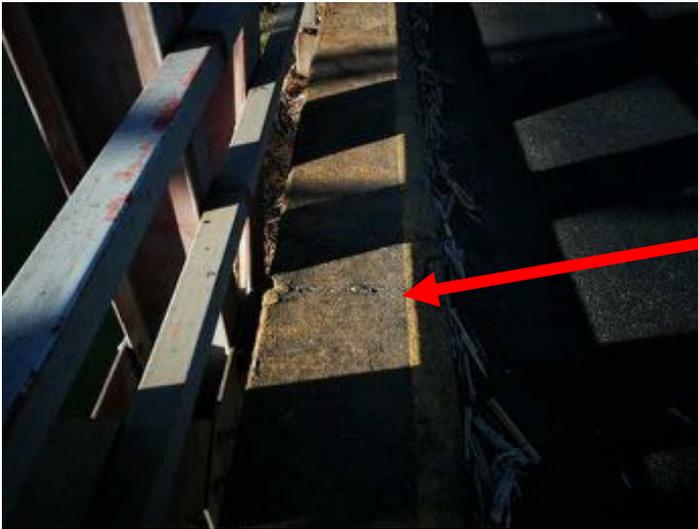
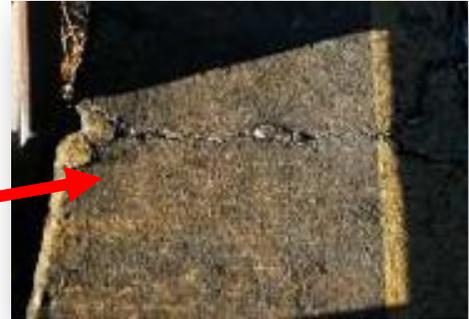
- *“Ambos bastiones se encuentran en buenas condiciones pues se observa que su superficie está en buen estado, sin embargo, el bastión de margen izquierda, en el sector aguas abajo, se mantiene húmedo por una fuga de agua que escurre (sic) directamente de una tubería de agua potable que cruza por ahí, ...”*

Fotografía 5. Bastión Sur se observa zona humedad por fuga de agua.

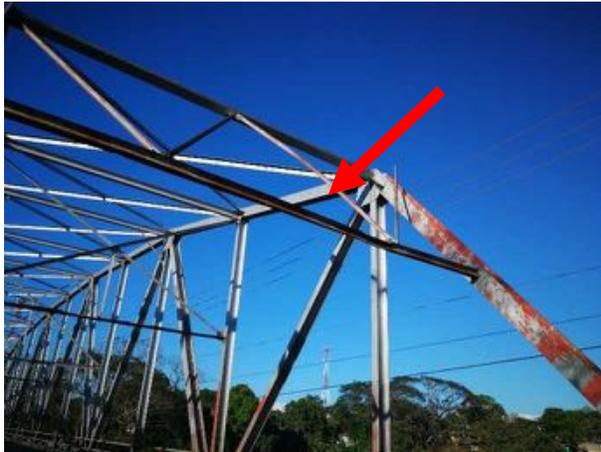
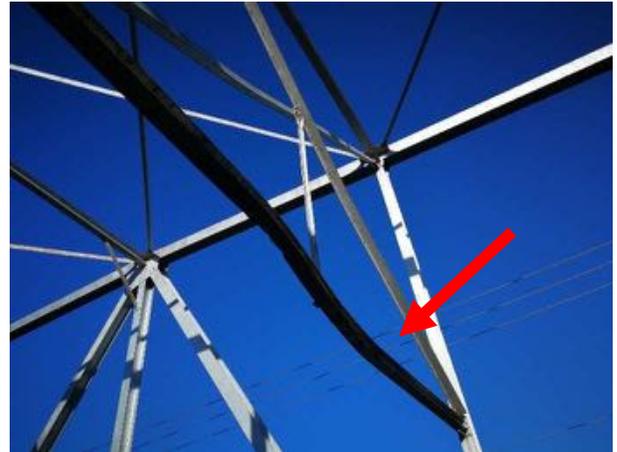
Fotografías 9 y 10. Se observan daños por colisión en la armadura en acero del puente.

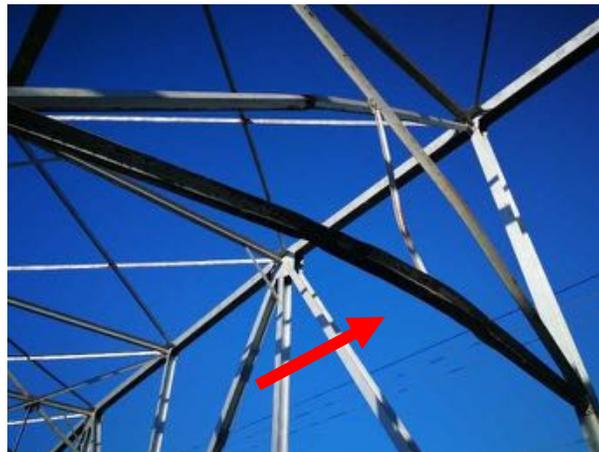
Fotografía 11. Se observan daños por colisión en la armadura en acero del puente.

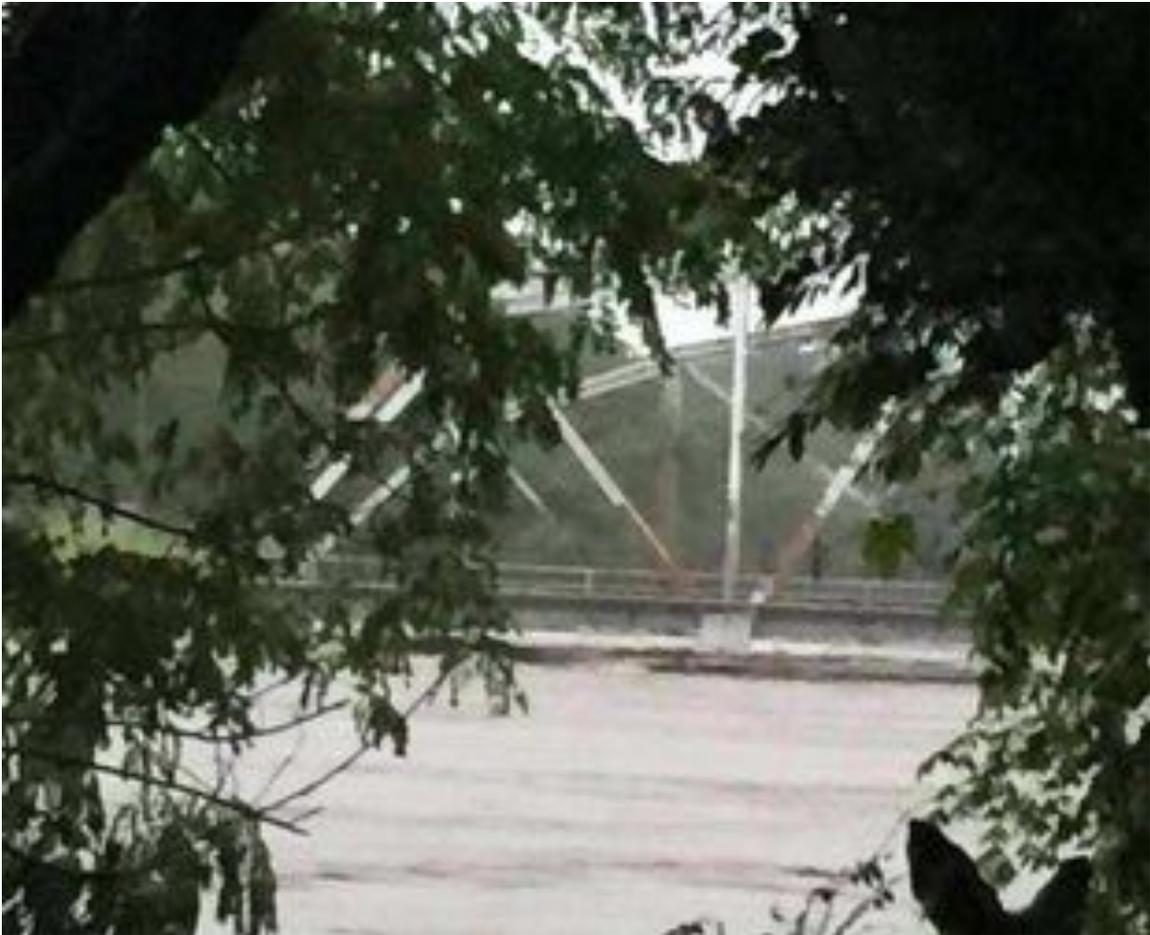
Figura 4-7. Puente en Guardia, 5 de octubre del 2017 antes de la crecida que sobrepasara el puente

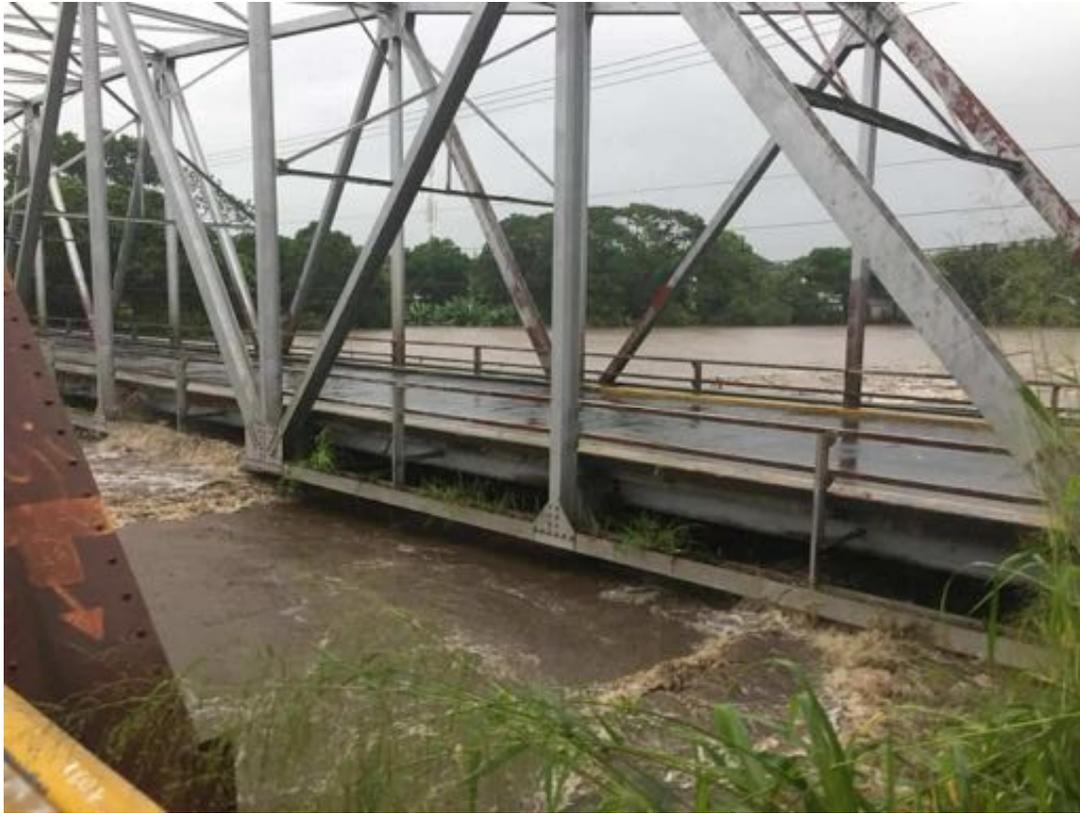
Figura 4-8. Continúa las Crecidas y el paso inhabilitado en el puente
