Evaluación de riesgo

de la infraestructura ante el cambio climático

Puente sobre Río Tempisque
Ruta 21, Liberia, Guanacaste.

San José, Costa Rica, Febrero de 2020.

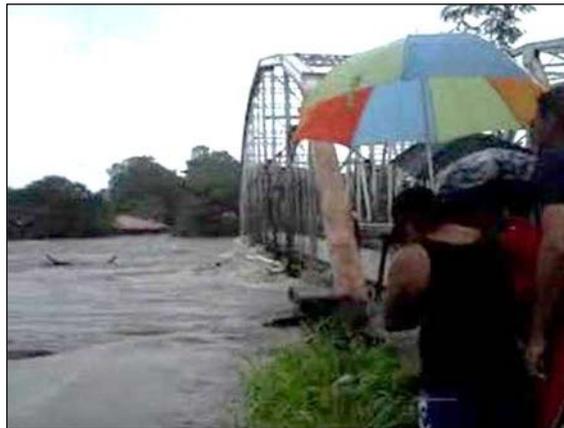
Como parte de la revisión histórica de la información climática investigada, se identificó un evento en octubre de 2007, sobre el cual se tiene conocimiento de que el agua bajo el puente tocó la base de las vigas de la infraestructura (ver Fotografía N°4). Este tipo de eventos extremos es un ejemplo de la importancia de su adecuado registro para la definición de los umbrales de los parámetros climáticos a utilizar en el análisis de riesgo, siendo necesario verificar si existieron eventos similares o más severos que hayan provocado problemas en la infraestructura.

Fotografía 4. Afectación del puente con el caudal tocando la estructura.

La definición de este umbral se tomó a partir del evento lluvioso que se presentó el 15 de octubre de 2007, fecha en la que se cuenta con evidencia de un cierre temporal del paso sobre el puente sobre la ruta 21 en Guardia, inhabilitando la operación y función de la infraestructura debido a crecidas en el cauce del río que amenazaban la integridad de la subestructura (ver Fotografía 4).

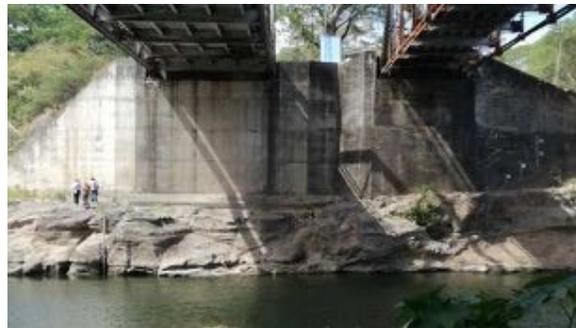
Fotografía 9. Bastiones cimentados sobre roca en la margen izquierda.
Fuente: Elaboración propia

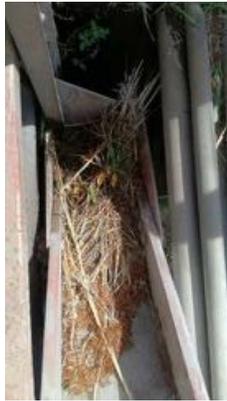
Fotografía 10.
Desechos orgánicos
sobre elementos
inferiores del puente.
Fuente: Elaboración propia

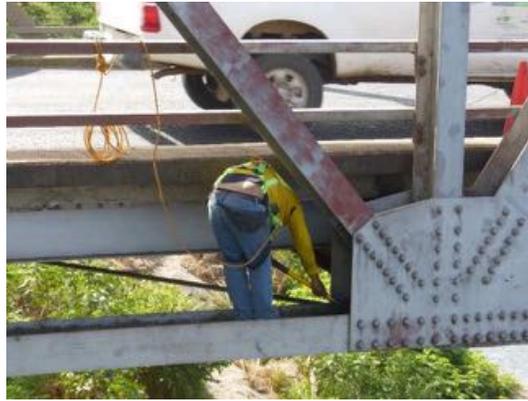
Fotografía 11. Labores de limpieza y
mantenimiento en ejecución.
Fuente: Elaboración propia

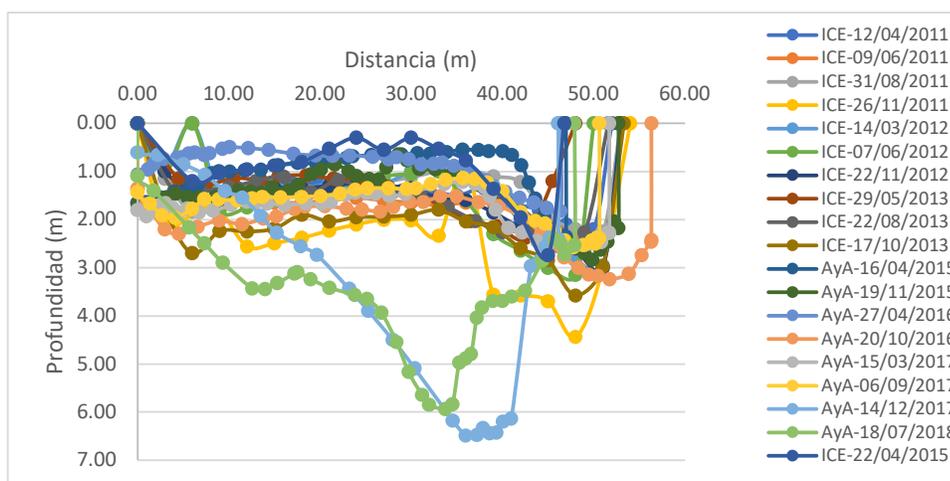
Figura 10. Superposición de mediciones AyA – ICE de sección transversal del río.
Fuente: Elaboración propia.

En la Figura 10 se observa que, desde abril del 2011 hasta setiembre del 2017, las variaciones en el fondo de la sección fueron relativamente estables y no superaron los 2 m. Sin embargo, desde inicios de setiembre hasta mediados de diciembre del 2017, la variación en la sección del río fue de más de 4 m adicionales con respecto a las mediciones anteriores. Precisamente dentro de este periodo, se registró en octubre de 2017 la afectación directa de la tormenta tropical Nate sobre la zona de Liberia, por lo que se puede relacionar la variación de la sección del río con el impacto de esta tormenta.

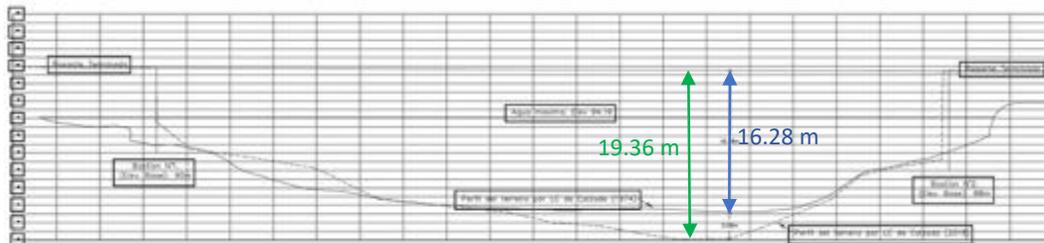
En la Figura N°37 se observa el perfil levantado para la sección bajo el puente en noviembre de 2018. Se estableció una comparación con el perfil histórico de 1974 y se encontró una mayor profundidad en la actualidad.

Figura 37. Perfil de la sección bajo el puente. Comparación para el nivel de terreno en 1974 (flecha azul) y 2018 (flecha verde).
Fuente: Elaboración MOPT

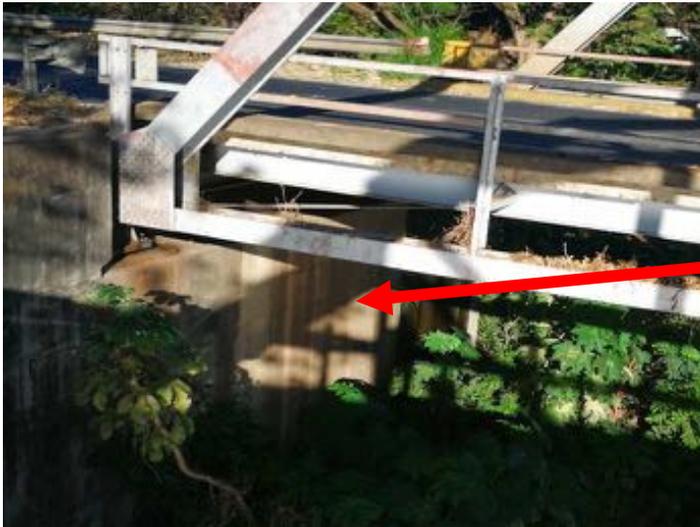
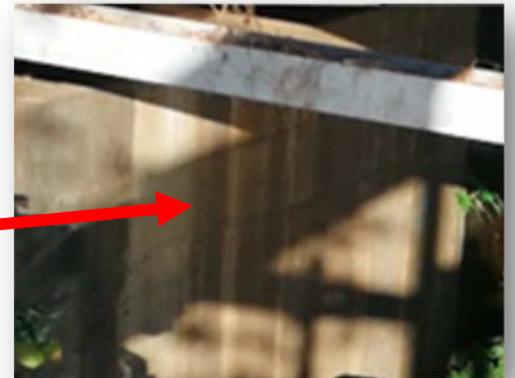
Fotografía 4. Bastión Norte se observan marcas de escorrentía superficial por falta de drenajes.

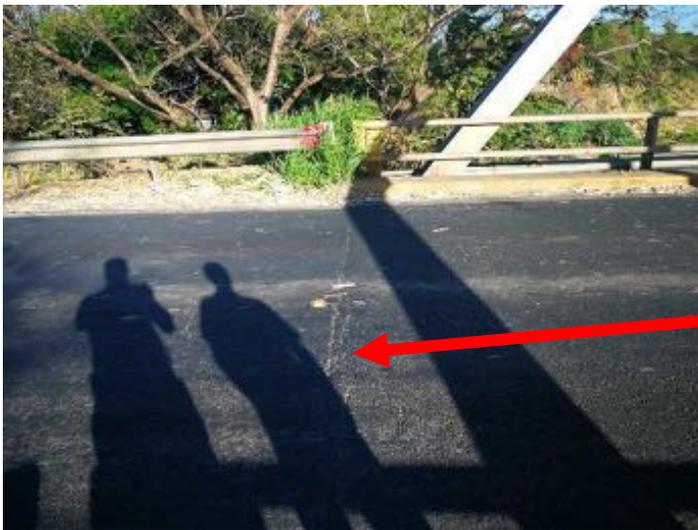
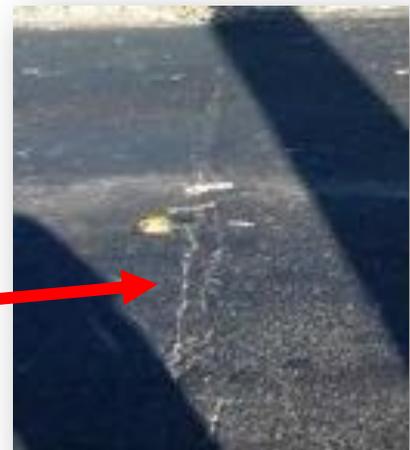
Es apenas apreciable el inicio de la oxidación y no hay indicios aún de corrosión que pueda dañarla en el corto plazo. Las juntas de expansión se encuentran totalmente obstruidas (incluyendo la junta móvil), por lo que se

observa un agrietamiento transversal en toda la junta debido al desplazamiento que se genera en este punto.

Fotografía 8. Sobre capa de asfalto tapando junta de expansión.

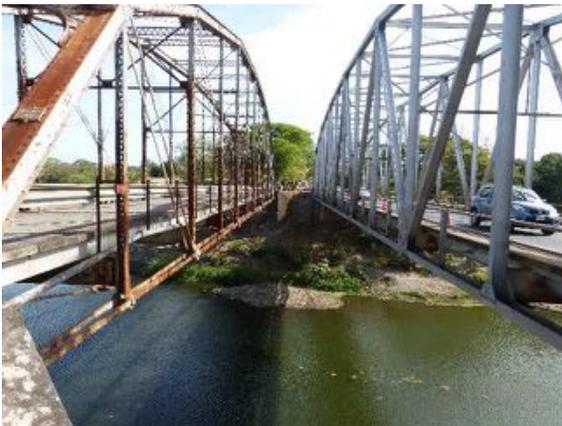
Fotografía N°3

Vista lateral de puentes sobre río Tempisque, desde margen derecha.

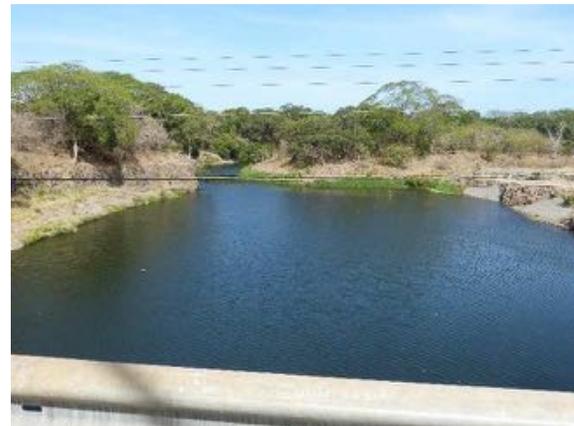
Fotografía N°4

Vista panorámica de río Tempisque hacia aguas arriba.

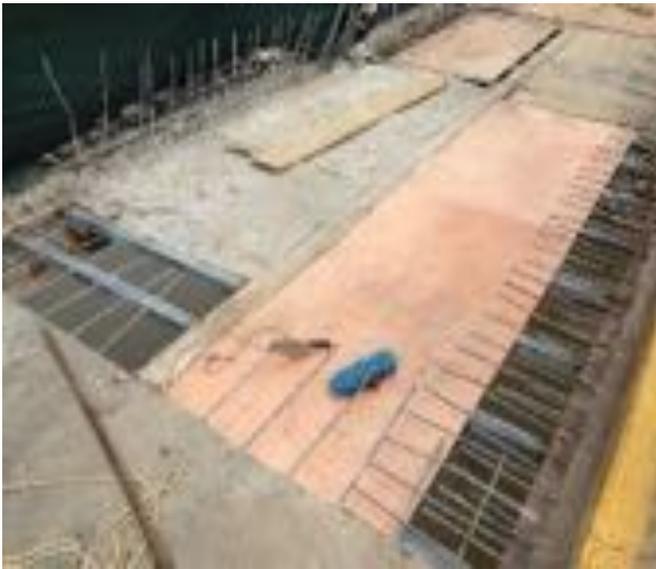
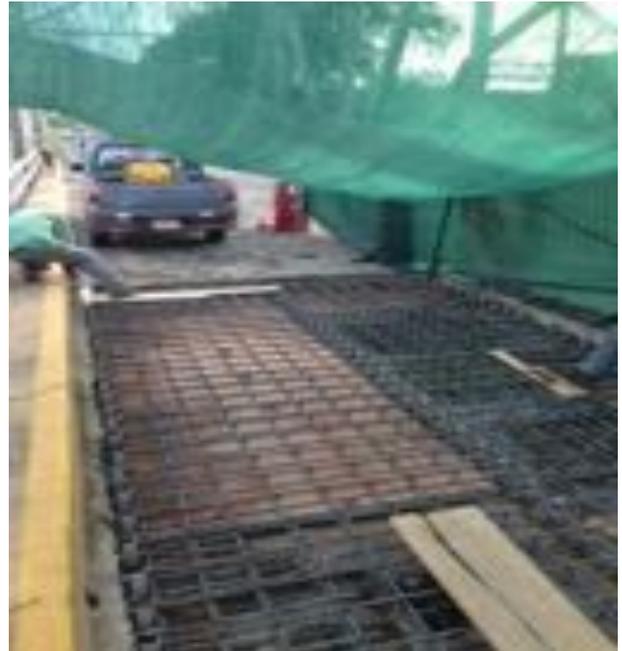
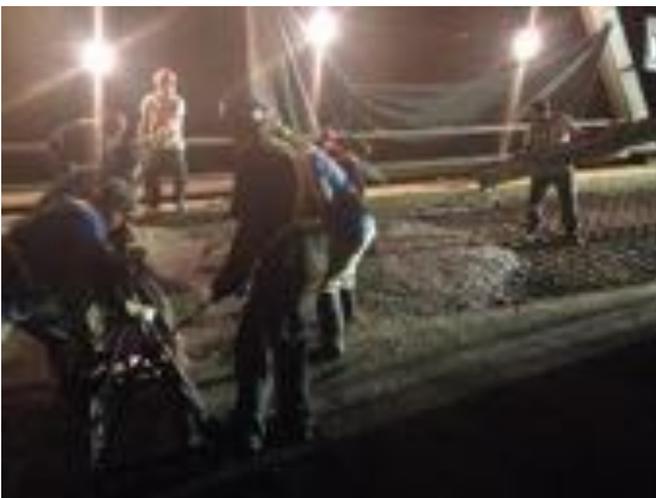
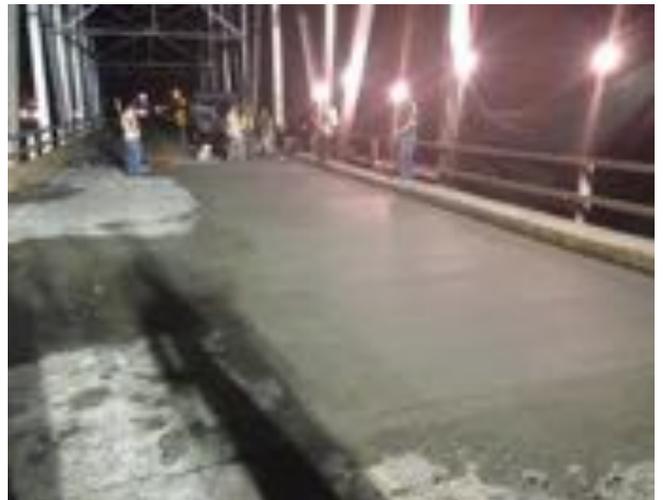
En el periodo comprendido entre el 7 noviembre y el 15 de diciembre del año 2013, la losa que soporta la carpeta asfáltica presentó daños, por lo que se realizó una contratación por Imprevisibilidad para atender el problema con carácter de urgencia; se muestra a continuación el detalle de los trabajos y la inversión:

Fotografías 1-4: Trabajos para la sustitución de área dañada losa de concreto.

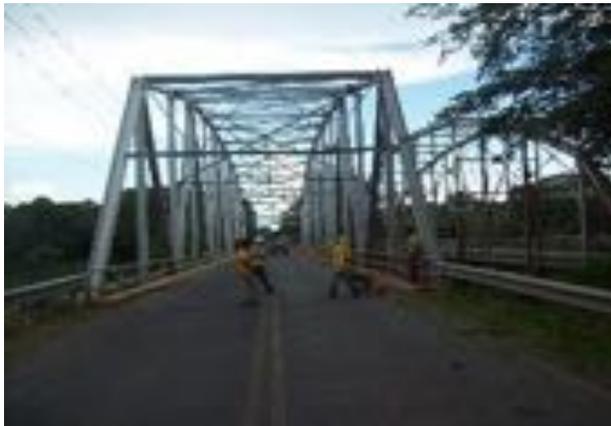
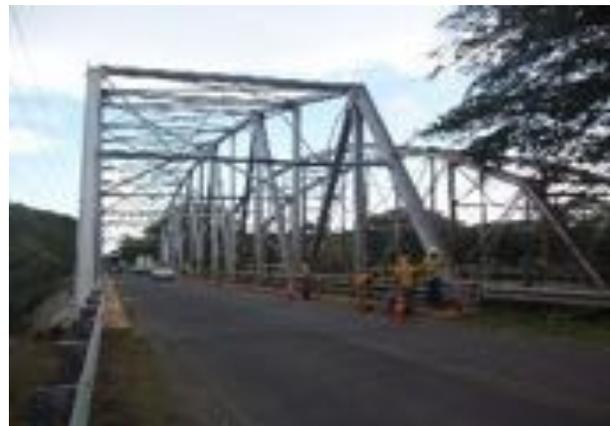
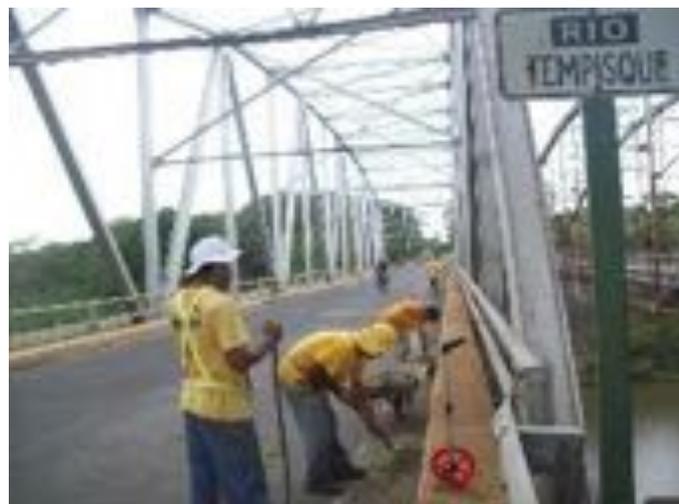
Fotografías 6-8: Trabajos de limpieza tanto para la estructura como sus drenajes.

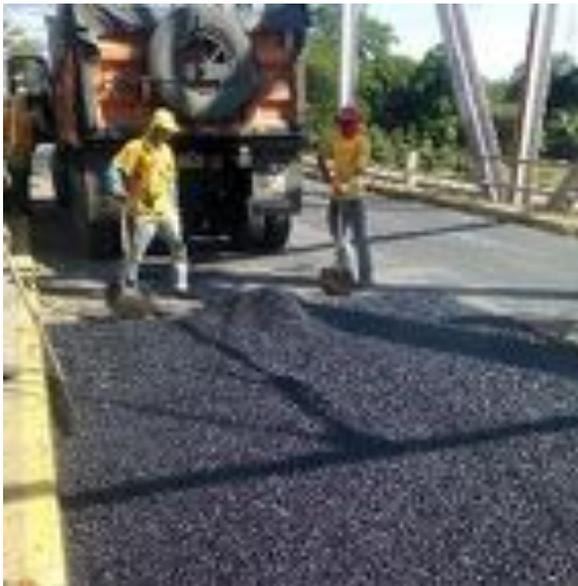
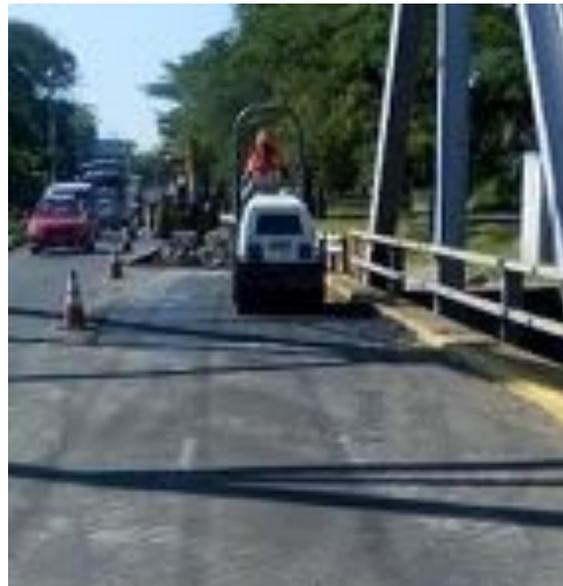
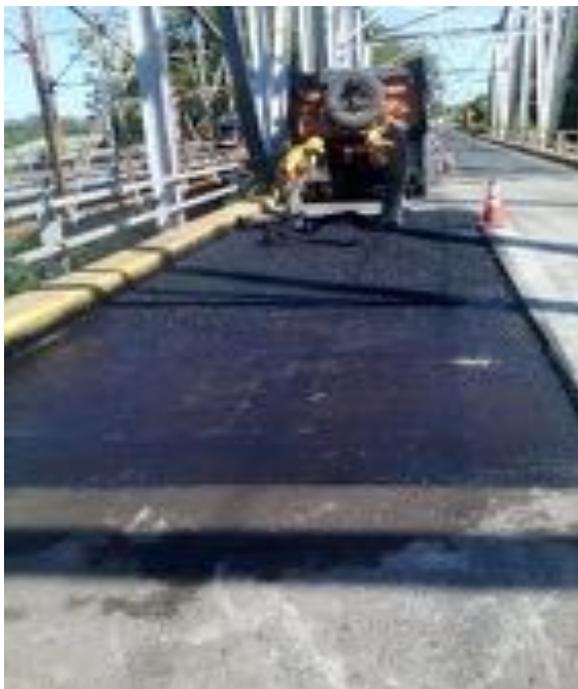
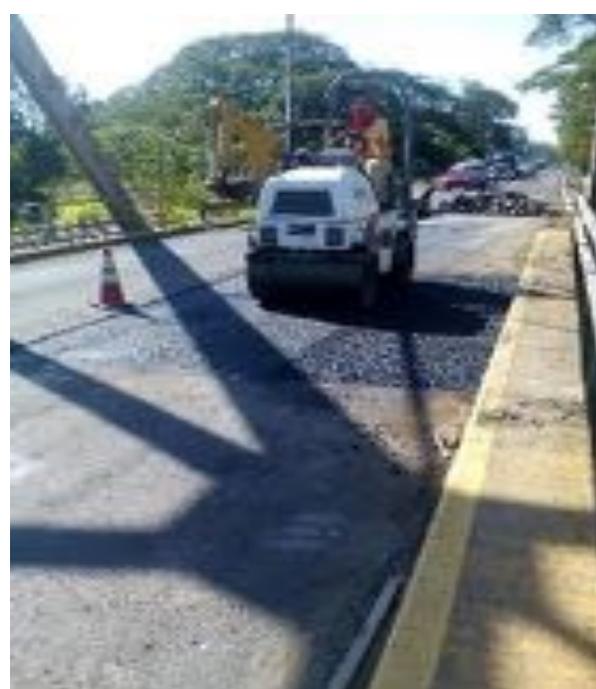
Fotografías 9-12: Trabajos de bacheo en la carpeta asfáltica de la estructura.

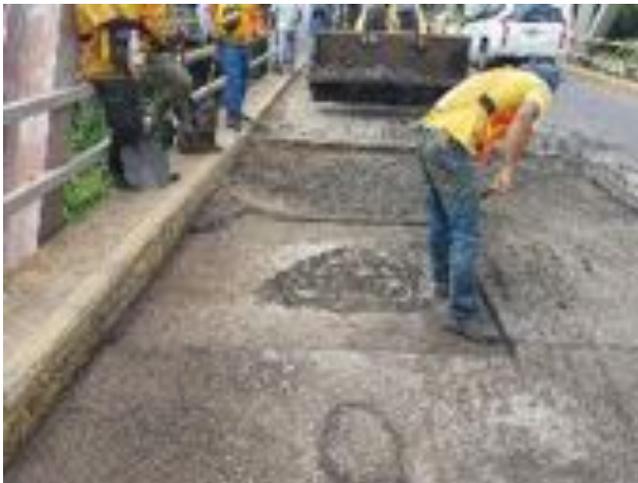
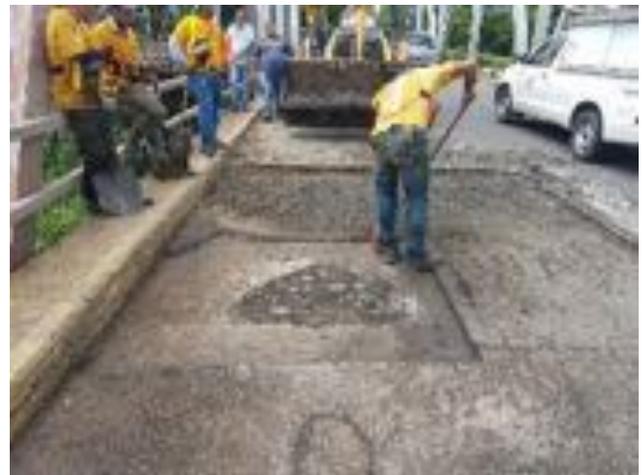
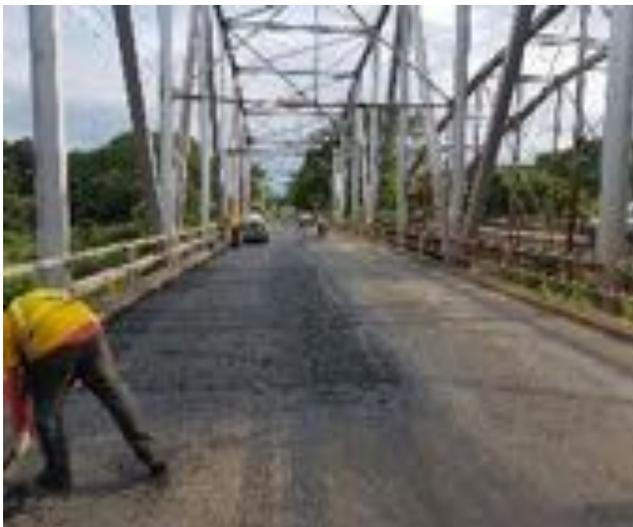
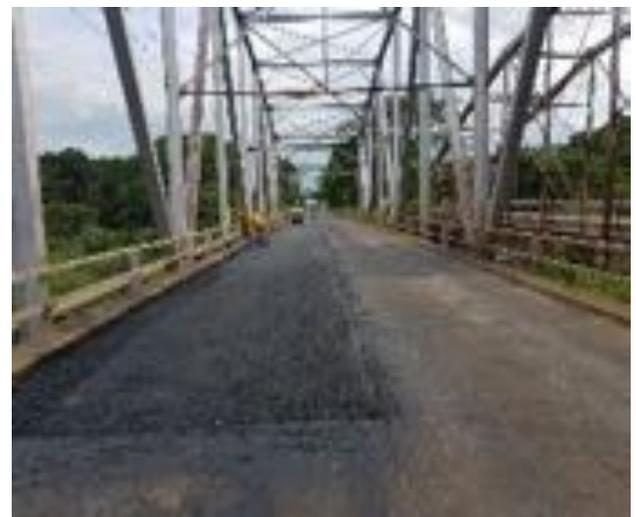
Fotografías 13-16: Trabajos de bacheo en la carpeta asfáltica de la estructura.

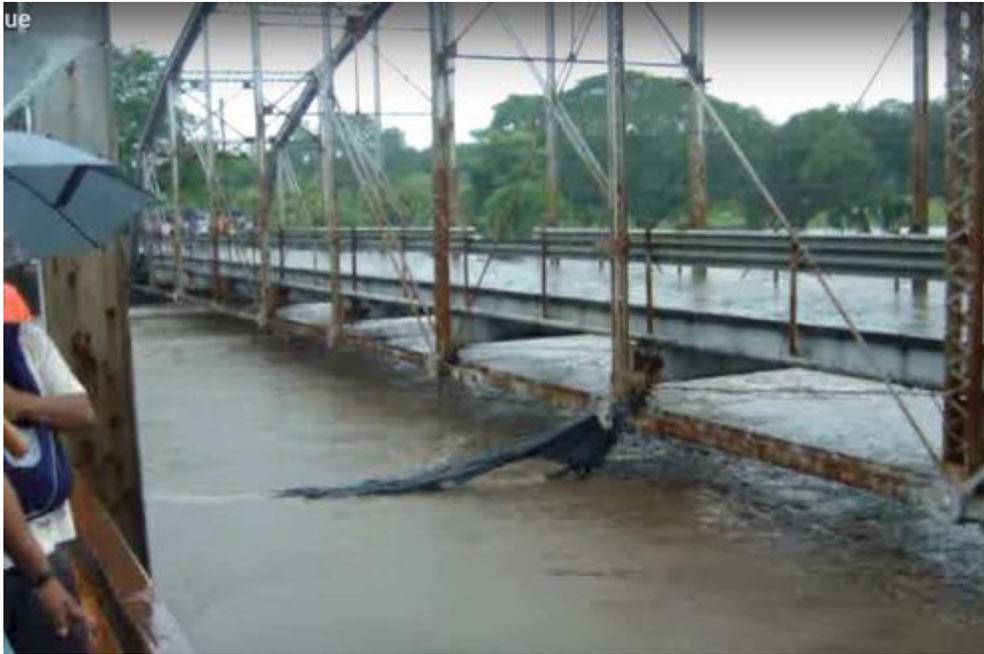
Un Video Muestra el paso cerrado para vehículos y el nivel de río es muy cercano a la losa del puente. Existen comentarios que indican que el nivel del río topó con la estructura del puente (losa de rodamiento)

Figura 4-2. Puente en Guardia 9 de Setiembre del 2008

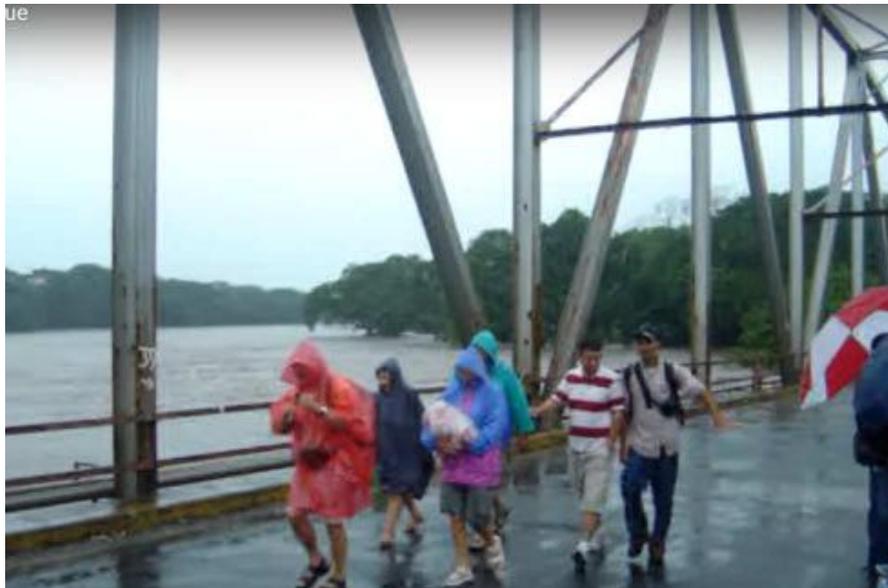
Figura 4-3. 9 de setiembre del 2008, solo se permite el paso de peatones

La crecida del río provoca que el cierre en el puente durara más de 5 días y solo se habilitó para el paso de peatones. (Viales, 2018)

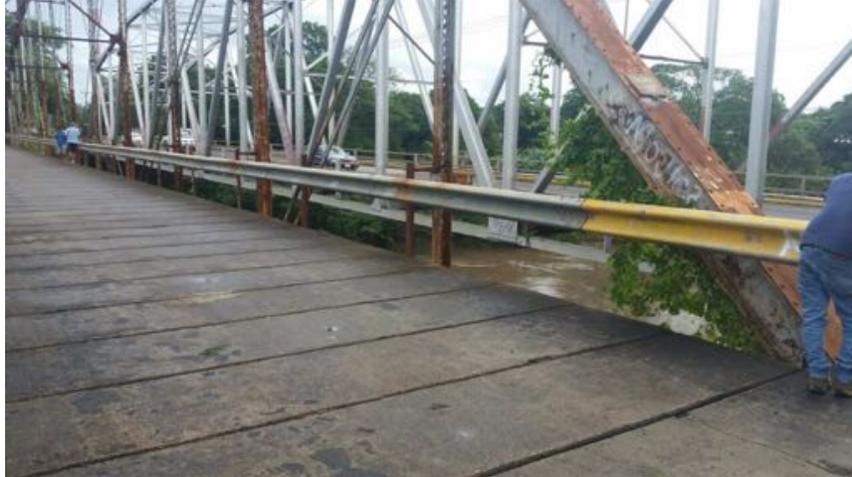
Importante nivel del río, no hay indicios que el caudal del río haya tocado el puente. (amprensa, 2018)

Figura 4-4. Puente en Guardia, Paso de Huracán Otto

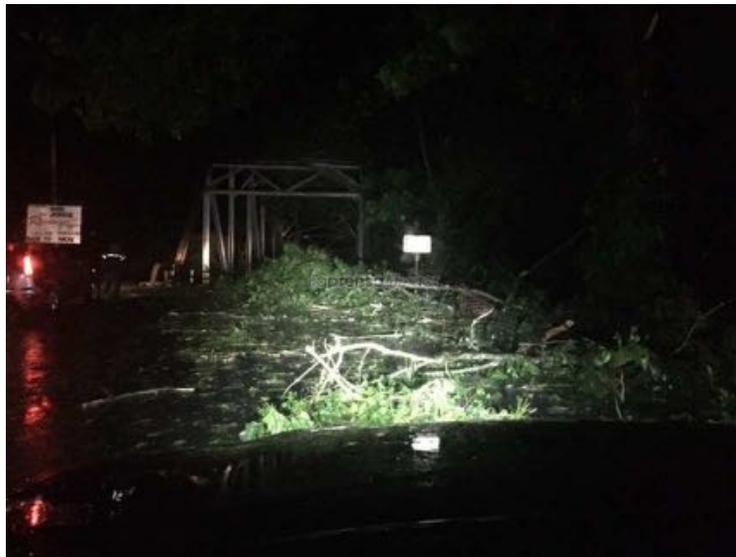
Figura 4-5. Caída de árboles en el relleno de aproximación del puente, huracán Otto

La afectación en la zona producto del huracán Otto está relacionada con fuertes ráfagas de viento, las cuales provocaron la caída de árboles y ramas sobre la carretera.

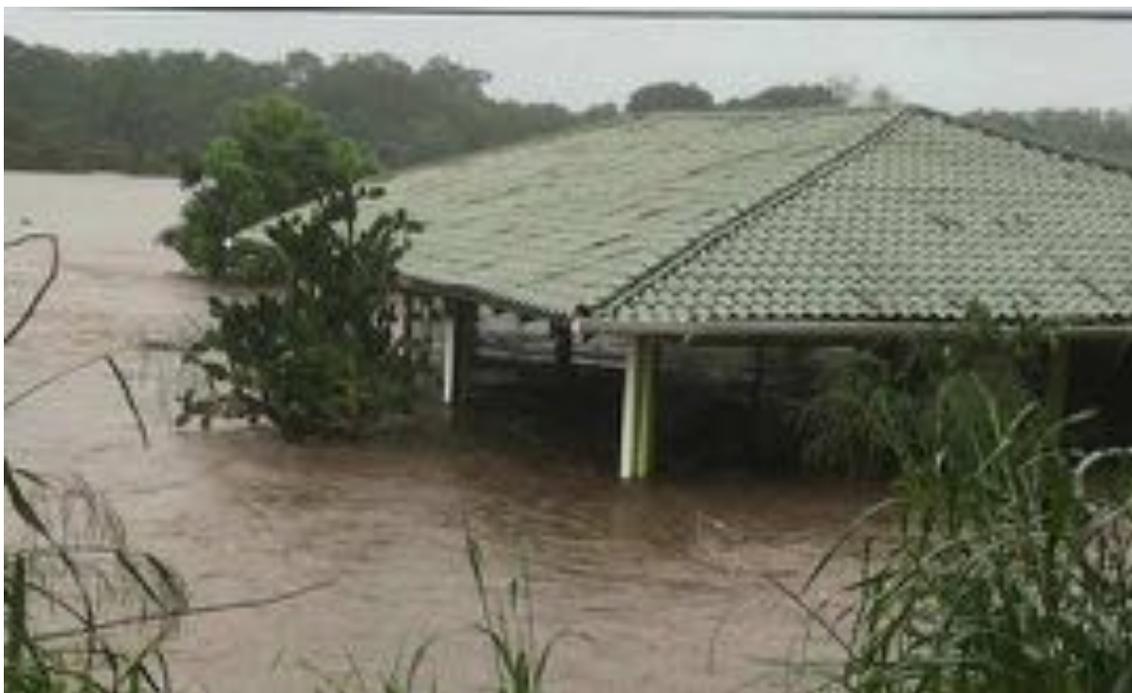
La Comisión Nacional de Emergencias (CNE) solicitó a los habitantes de Filadelfia, cabecera de Carrillo, abandonar sus casas pues el río Tempisque estaba muy crecido y amenazaba con anegar la ciudad. Igual medida se aplicó para los pobladores de Guinea y Corralillo. (El Independiente, 2018). Asimismo, el paso entre Liberia y Filadelfia estaba cerrado en Guardia, ya que el río Tempisque pasaba sobre la carretera, en esos momentos no hubo paso por la Ruta 21 de Liberia a Nicoya. (El Independiente, 2018)

Figura 4-6. Zona de inundación aguas arriba del puente

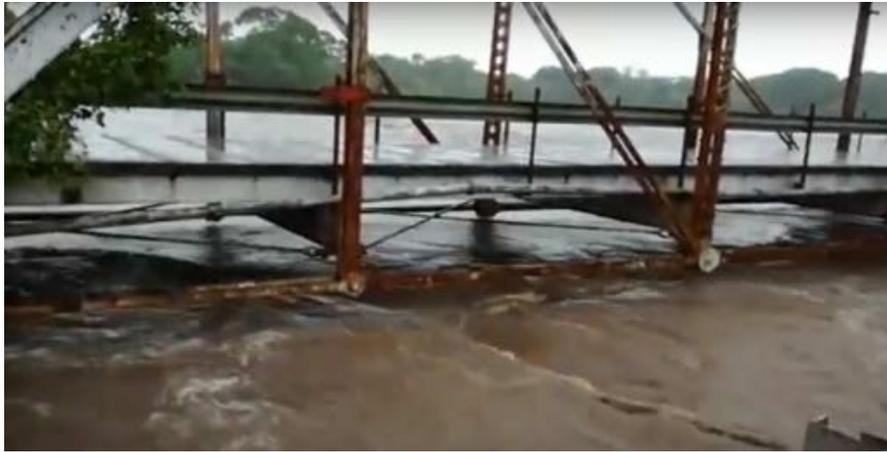
Se puede observar como el nivel del río amenaza con entra en contacto con la estructura del puente. El agua toca en algunos sectores la estructura (margen derecha), existe turbulencia y vorticidad en los bastiones. No hay un contacto total.

Figura 4-9. Nivel del río aún no baja

Se Registran más de cinco días donde la situación en el puente en Guardia se mantiene tal que el paso por esta infraestructura estuvo inhabilitado al menos para el paso de vehículos.

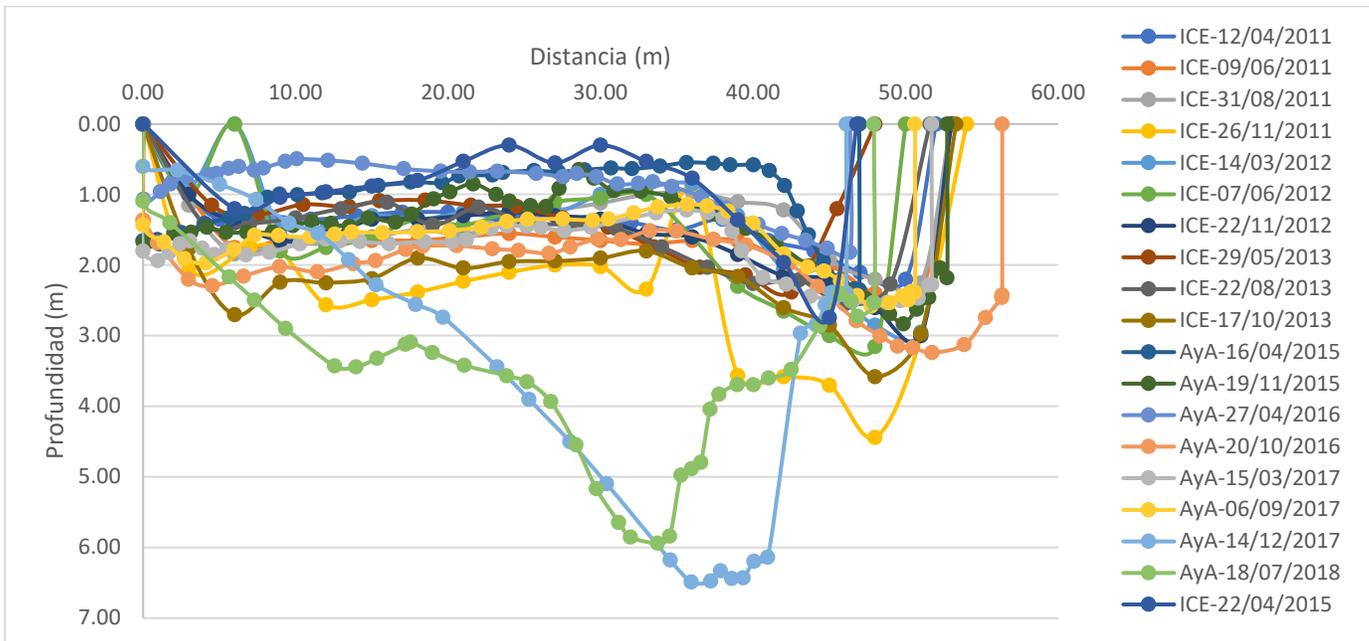
Figura 5-1. Superposición de perfiles AyA-ICE

Observando el gráfico anterior, desde abril del 2011 hasta setiembre del 2017 las variaciones en el fondo de la sección no supera los 2m, sin embargo, de inicios del mes de setiembre a mediados del mes de diciembre del 2017, la variación en la sección del río fue significativa (más de 4 m). Dentro de este periodo se registró para el mes de octubre la afectación directa de la Tormenta Tropical Nate sobre la zona de Liberia, por lo que se puede relacionar la variación de la sección del río con el impacto de la tormenta Nate.

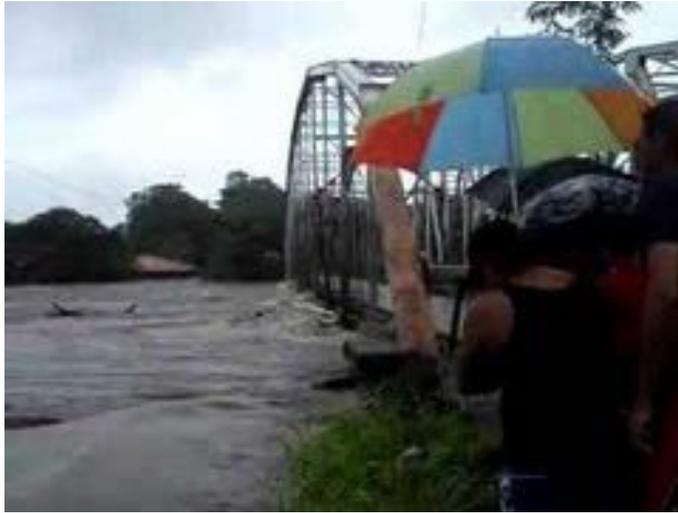
Figura 7. Puente en río Tempisque, Guardia 13 de Octubre del 2007

Mediante un video captado el 13 de octubre del 2007 en el sitio del puente en Guardia de Liberia, se evidencia como el agua toca la estructura, al punto de casi sobrepasar la losa de rodamiento del puente viejo. (PUPUPU12345, 2018)

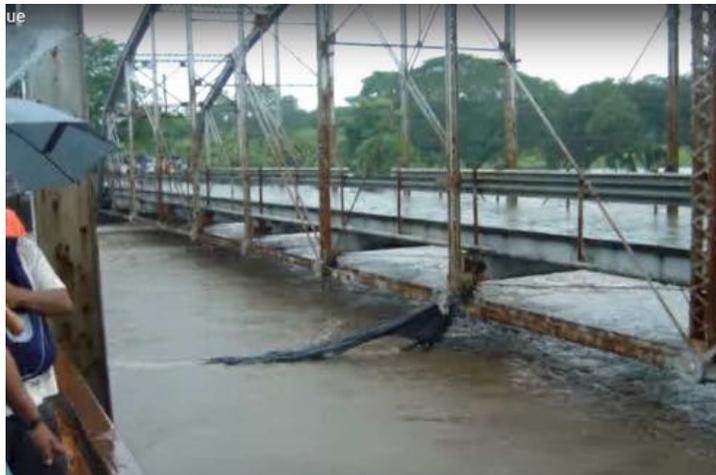
Un Video Muestra el paso cerrado para vehículos y el nivel de río es muy cercano a la losa del puente. Existen comentarios que indican que el nivel del río topó con la estructura del puente (losa de rodamiento)

Figura 8. Puente en Guardia 9 de Setiembre del 2008

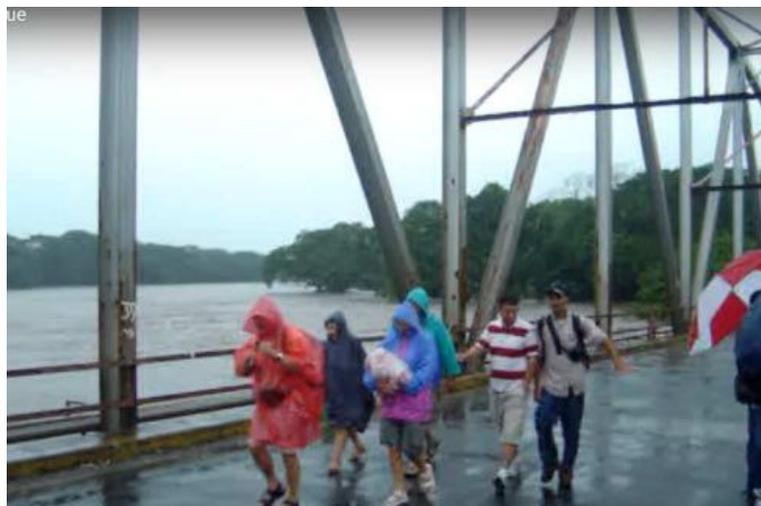
Figura 9. El 9 de setiembre del 2008, solamente se permitió el paso de peatones

La crecida del río provoca que el cierre en el puente durara más de 5 días y solo se habilitó para el paso de peatones. (Viales, 2018)

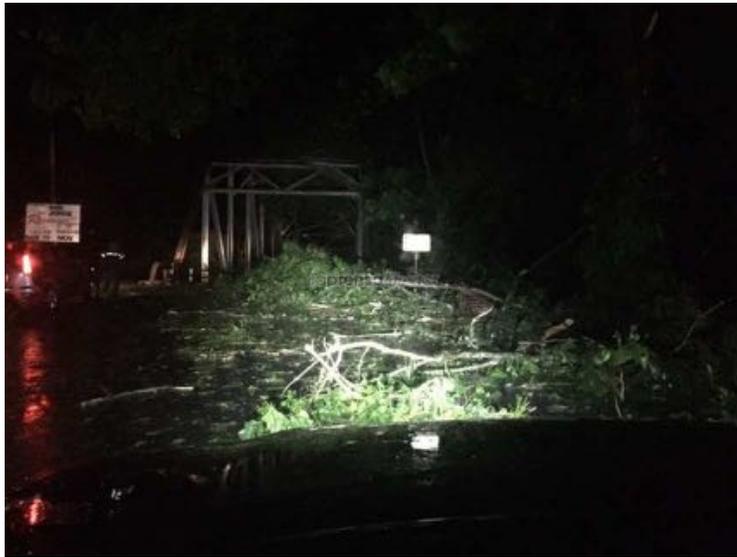
Figura 10. Caída de árboles en el relleno de aproximación del puente, huracán Otto

La afectación en la zona producto del huracán Otto está relacionada con fuertes ráfagas de viento, las cuales provocaron la caída de árboles y ramas sobre la carretera.

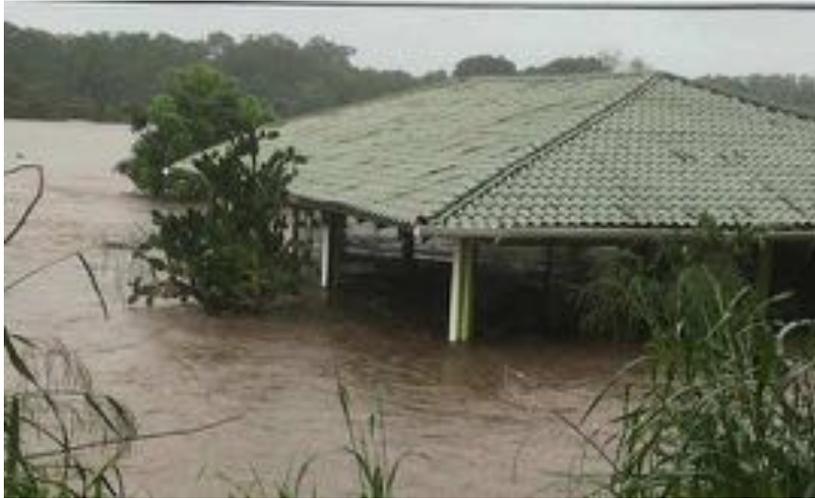
La Comisión Nacional de Emergencias (CNE) solicitó a los habitantes de Filadelfia, cabecera de Carrillo, abandonar sus casas pues el río Tempisque estaba muy crecido y amenazaba con anegar la ciudad. Igual medida se aplicó para los pobladores de Guinea y Corralillo. (El Independiente, 2018). Asimismo, el paso entre Liberia y Filadelfia estaba cerrado en Guardia, ya que el río Tempisque pasaba sobre la carretera, en esos momentos no hubo paso por la Ruta 21 de Liberia a Nicoya. (El Independiente, 2018)

Figura 11. Zona de inundación aguas arriba del puente

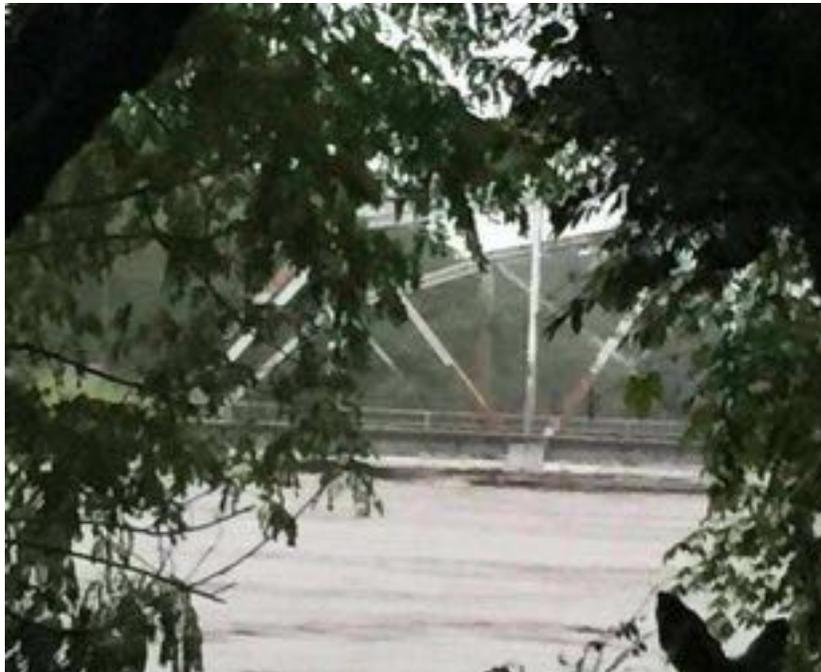
Figura 12. Puente en Guardia, 5 de octubre del 2017 antes de la crecida que sobrepasara el puente
Fuente: <https://diariodigitalelindependiente.com/2017/10/05/guanacaste-castigado-por-tormenta-tropicalhay-muchas-comunidades-aisladas/>

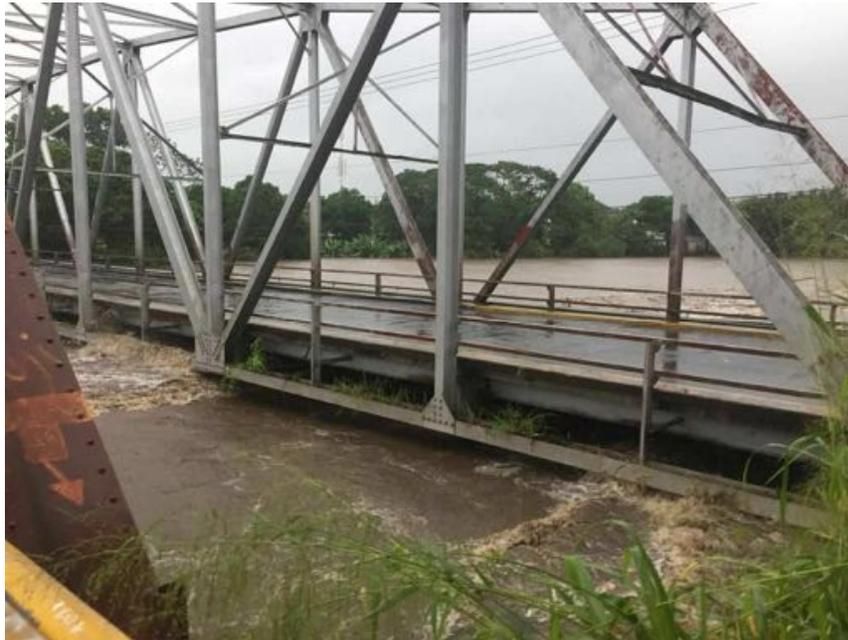
De acuerdo con la página web de radio La Pampa, así se mantenía el nivel del río sobre el puente en Guardia. (Radio la Pampa, 2018)

Figura 13. Crecida en el cauce y paso inhabilitado en el puente

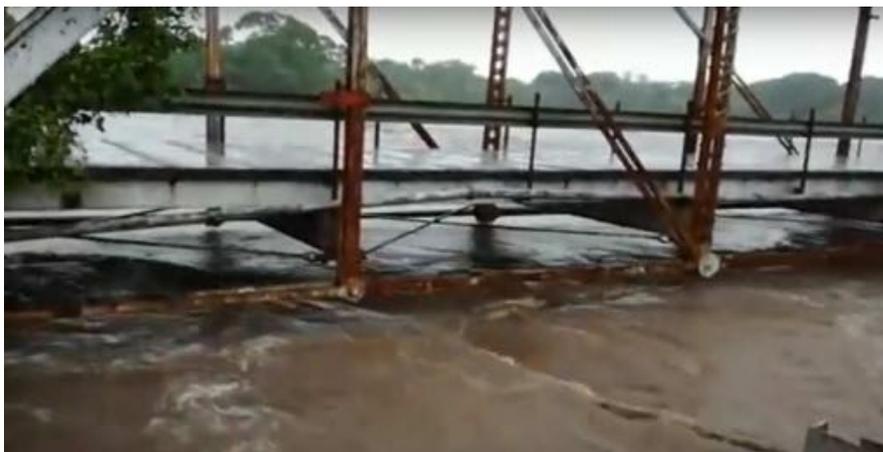
Se puede observar como el nivel del río amenaza con entra en contacto con la estructura del puente. El agua toca en algunos sectores la estructura (margen derecha), existe turbulencia y vorticidad en los bastiones. No hay un contacto total.

Figura 14. Nivel del río se mantiene crecido

Se Registran más de cinco días donde la situación en el puente en Guardia se mantiene tal que el paso por esta infraestructura estuvo inhabilitado al menos para el paso de vehículos.
